# Van knaagkevers en orgelluiken

## De stand van zaken in de Pieterskerk

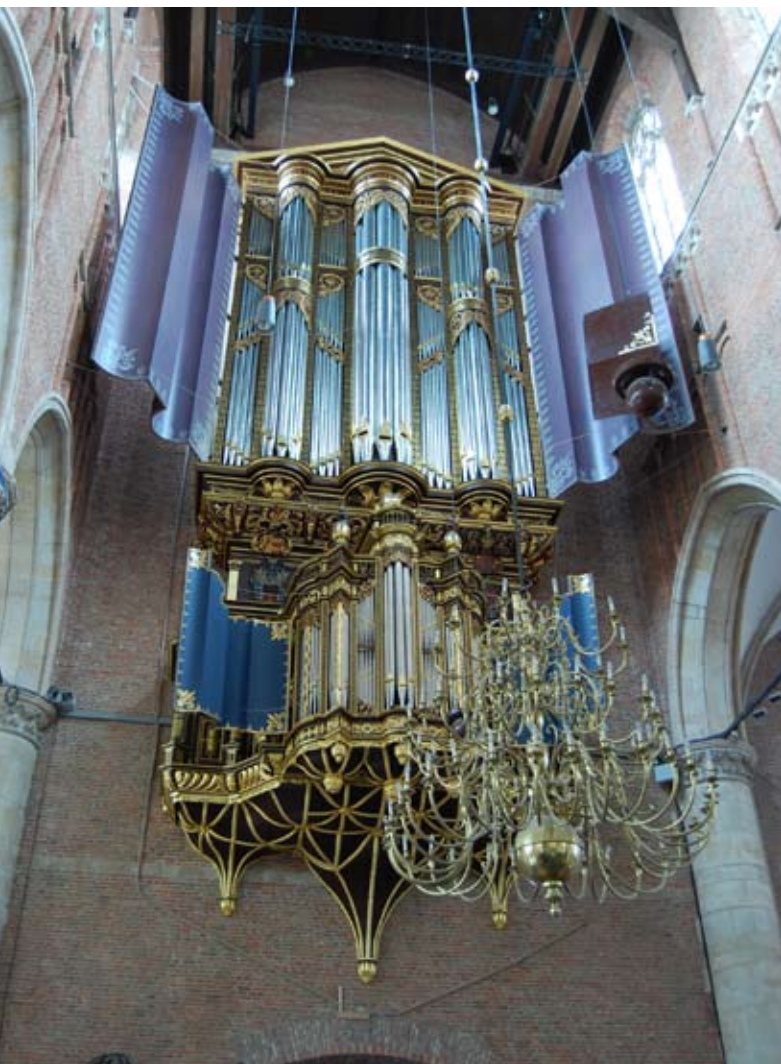
Voor het rechterluik van de hoofdkas is een proefstuk opgehangen met de 'nieuwe' kleur.  
Foto: Bart van Buitenen

Bij deze gelegenheid werden echter de luiken van de hoofdkas provisorisch beplakt met folie in een kleurstelling die niet helemaal bevredigend was. Vandaar dat afgelopen april proeven werden genomen om de exacte originele kleur te achterhalen. Met als resultaat dat de luiken de komende zomermaanden een stemmig bruine kleur zullen krijgen. Als de werkzaamheden begin september zijn afgerond, zal het uiterlijk van het Pieterskerkorgel mooier zijn dan ooit tevoren.

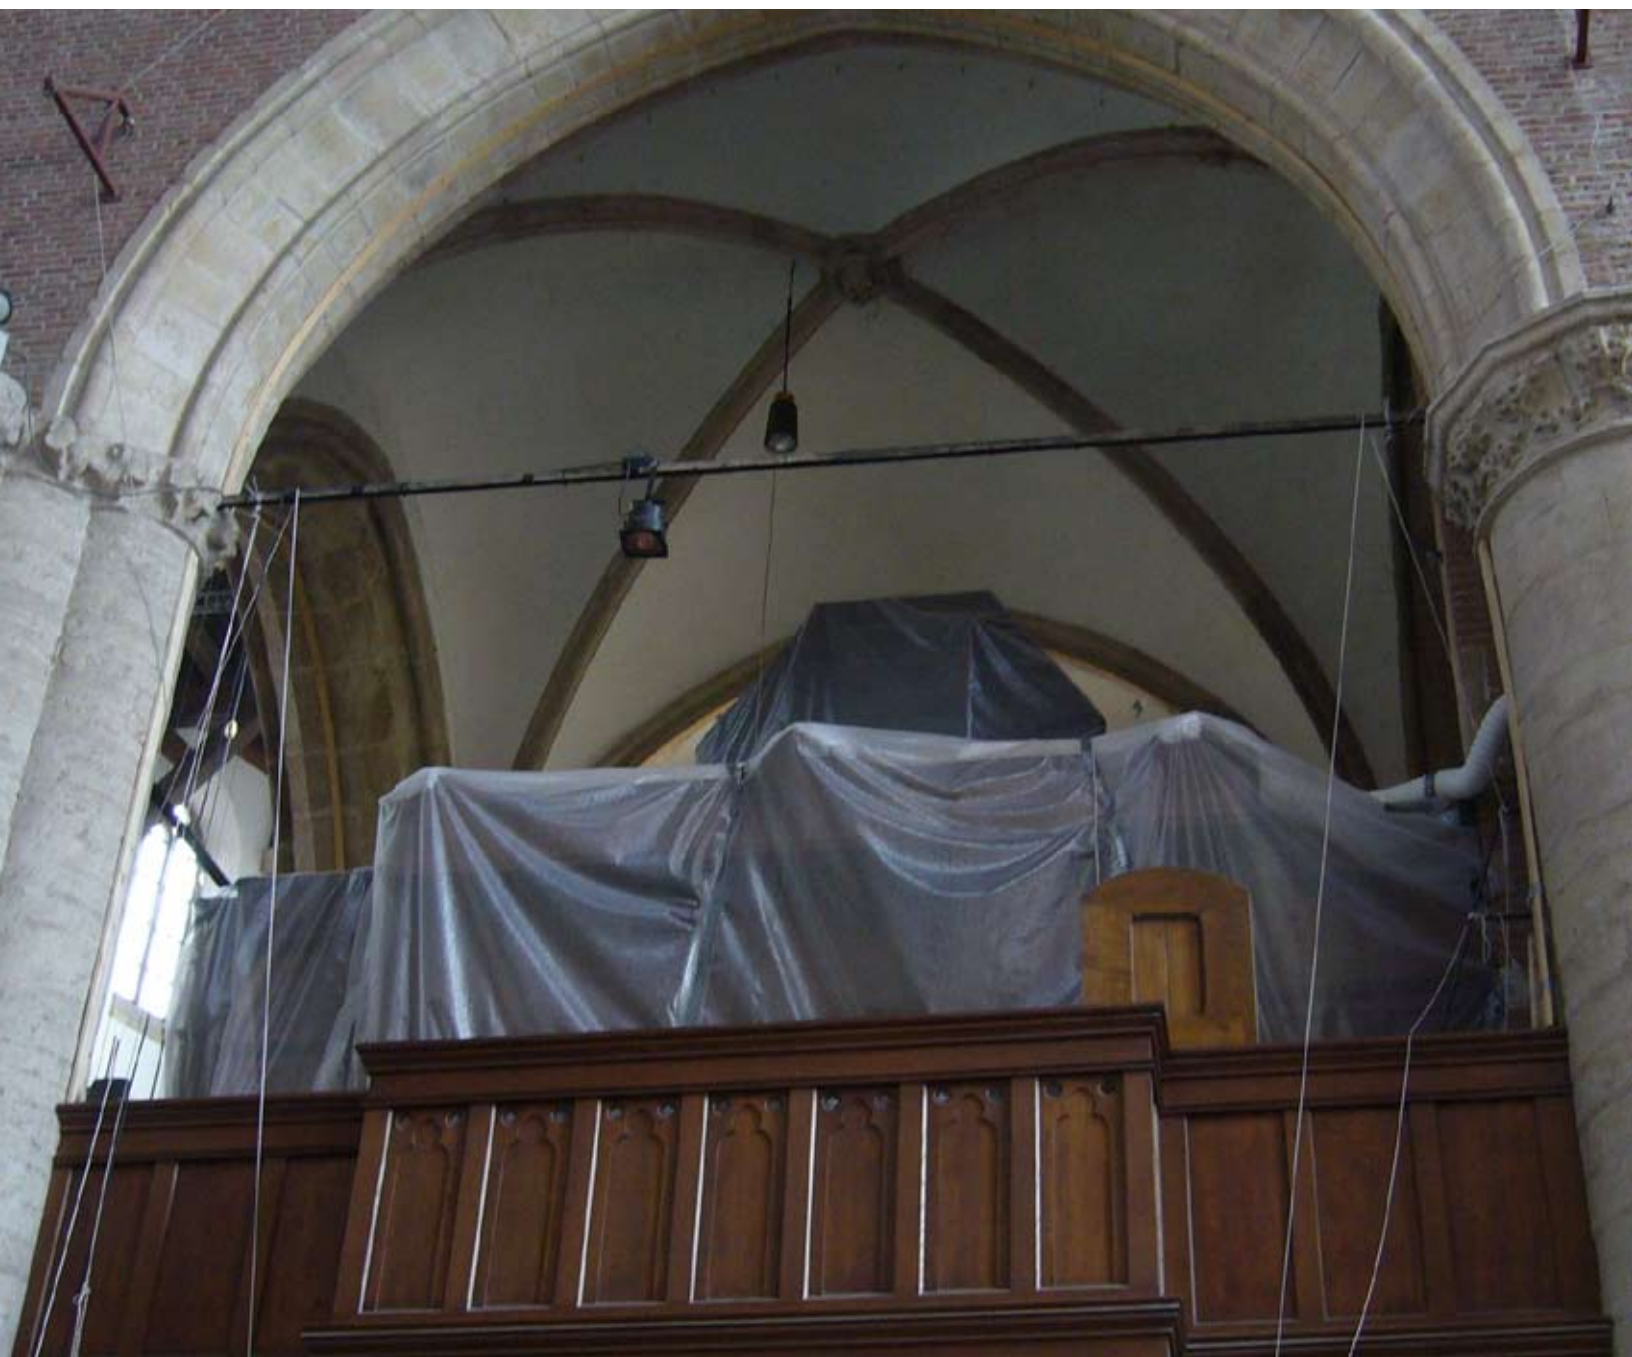
Het ontmantelde en ingepakte Hill-orgel.  
Foto: Theo Visser

Ondanks de genomen maatregelen heeft ook het Thomas Hill-orgel te lijden gehad van stof en vervuiling door de kerkrestauratie. Eind maart van dit jaar is het

instrument dan ook gedemonteerd voor schoonmaak en diverse onderhoudswerkzaamheden. Een gedeelte van het binnenwerk is vervoerd naar de werkplaats van de orgelmaker. Door de demontage is het gewelf in de kooromgang boven het Hill-orgel wel veel makkelijker bereikbaar voor de restaureurs. De werkzaamheden aan het orgel zullen zijn afgerond in 2011.
